## REGULAÇÃO RELATÓRIO TÉCNICO DE FISCALIZAÇÃO N. 1762/2024 – RTF

Fiscalização nos Sistema de  
Abastecimento de Água e Sistema de  
Esgotamento Sanitário de Canela/RS.

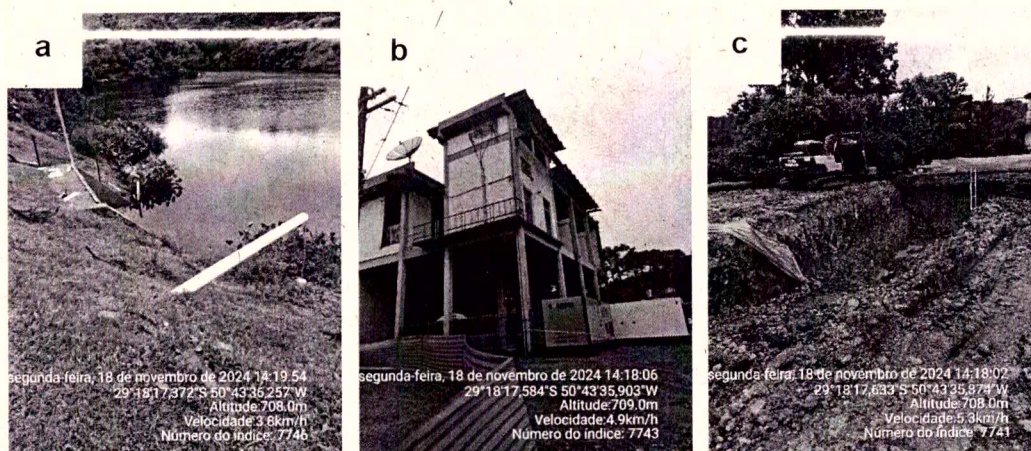
Figura 1: Captação superficial do SAA de Canela/RS. a) Vista do local de captação de água bruta; b) vista da área externas da EBAB e do gerador instalado; c) Obra em andamento no local.

A localidade sofreu impacto das precipitações extremas ocorridas no mês de maio de 2024 no Estado do Rio Grande do Sul com o aumento do nível do Rio Santa Cruz. Dessa forma, a unidade passa por obras de manutenção para reparos, não sendo informado prazo final de conclusão (Figura 1,c).

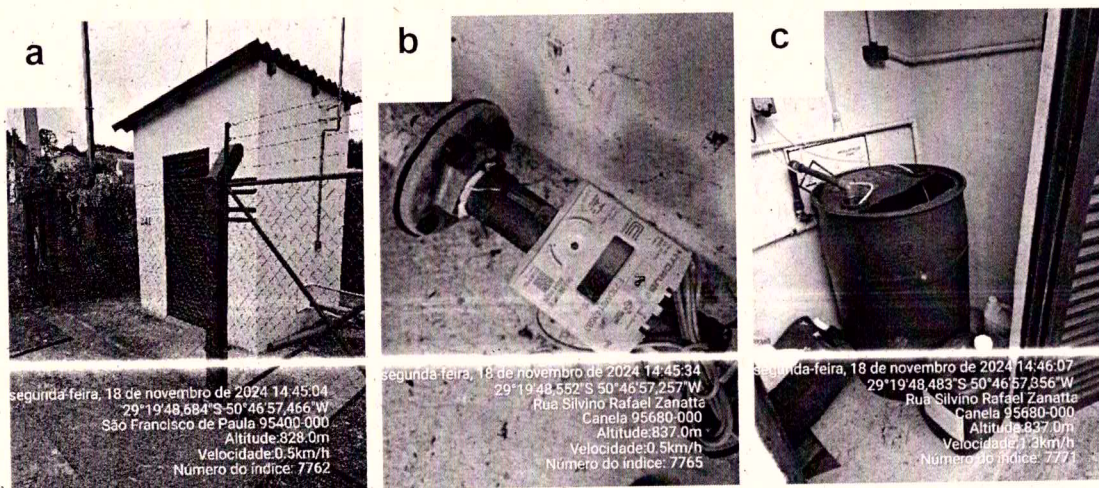
Figura 2: Poço JDF-01 em Canela/RS. a) Vista frontal da unidade; b) macromedidor instalado; c) Local de tratamento da água captada e lançada na rede.

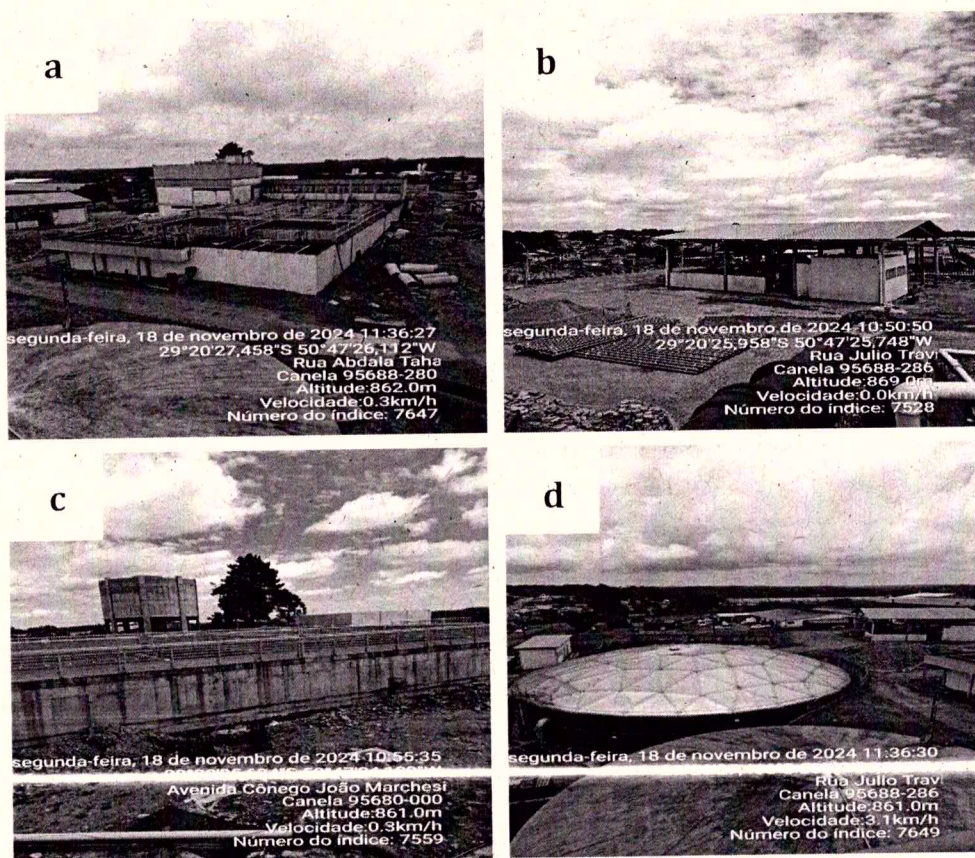
No momento da fiscalização regular de 2024 exercida pela equipe da AGESAN-RS na ETA II, constatou-se que as obras de expansão da vazão de produção de água tratada estavam paradas. Conforme informado à equipe da AGESAN-RS, as obras estavam previstas para conclusão em dezembro de 2024.

Figura 3: Identificação da ETA II em Canela/RS. a) Vista do bloco hidráulico. b) Vista da área de tratamento do lodo da unidade; c) vista do bloco hidráulico cuja obra está interrompida (destaca-se que o reservatório ao fundo da imagem está desativado no momento). d) vista superior dos reservatórios apoiados da unidade.

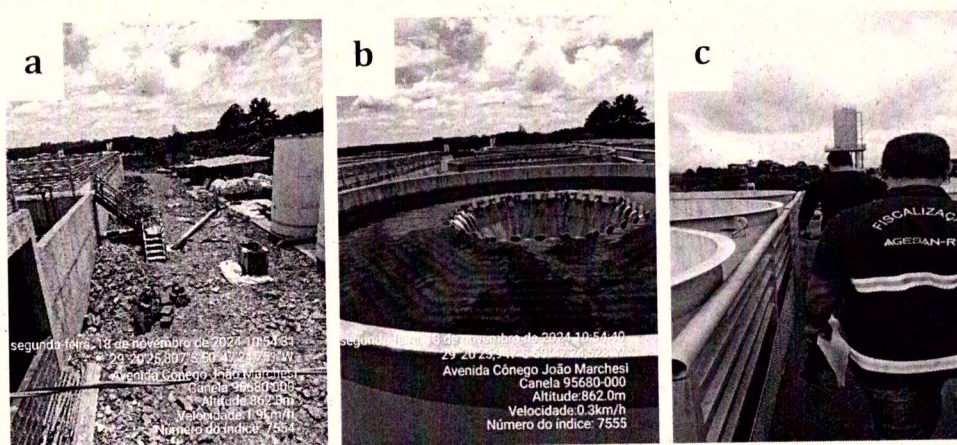
Figura 4: ETA compacta na ETA II de Canela/RS. a) Vista da localização da ETA compacta; b) Filtro em operação; c) equipe da AGESAN-RS em vistoria da unidade acompanhada pela equipe da Corsan.

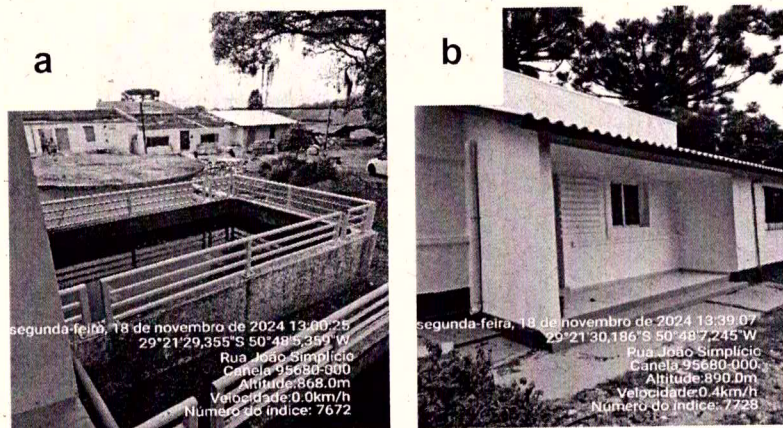
Figura 5: Identificação da ETA I de Canela/RS. a) Vista da área de filtros e obras ao fundo; b) vista frontal da obra de construção do novo laboratório operacional em fase final;

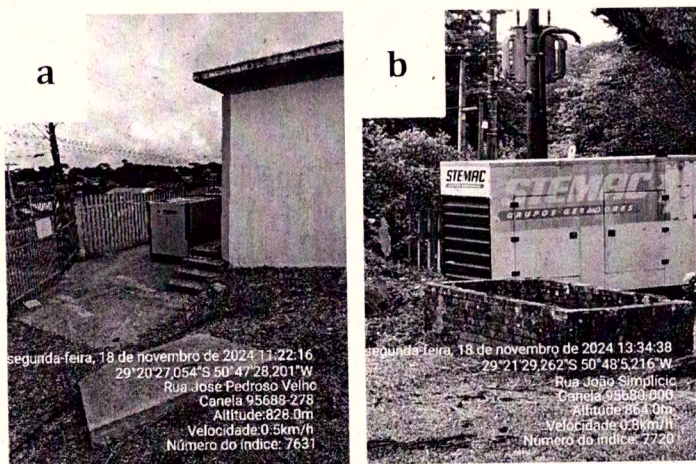
Figura 6: Geradores de energia elétrica instalados nas ETA em Canela/RS. a) Gerador localizado na ETA II; b) Geradores localizado na ETA I.

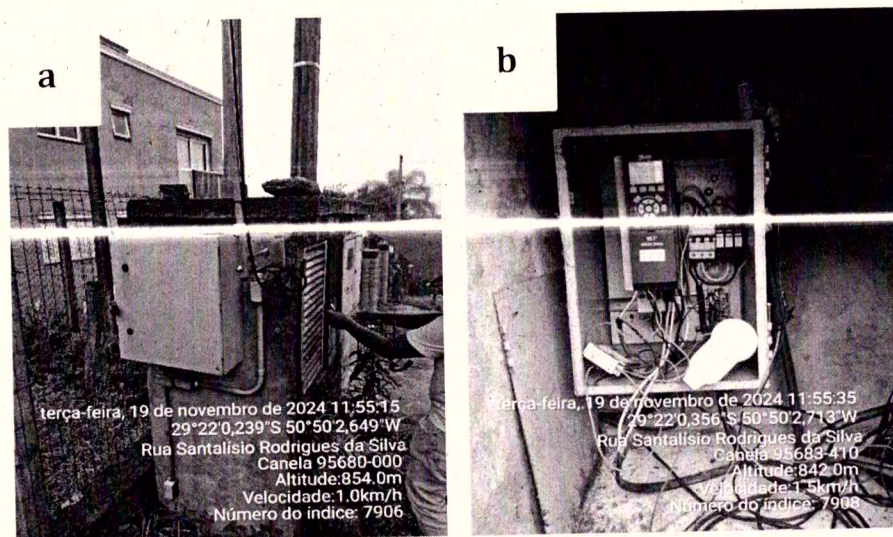
Figura 7: EBAT – 07 em Canela/RS. a) Vista externa da EBAT-07. b) quadro elétrico da estrutura.

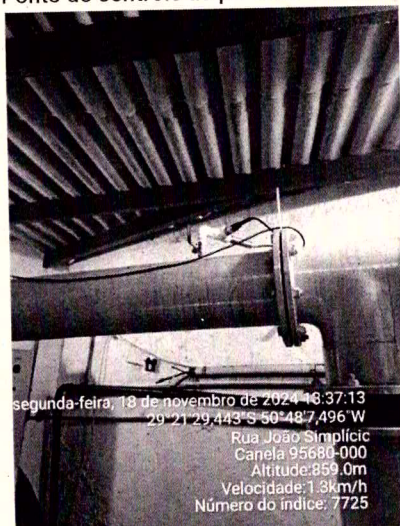
Figura 8: Ponto de controle de pressão instalado na EBAT da ETA I.

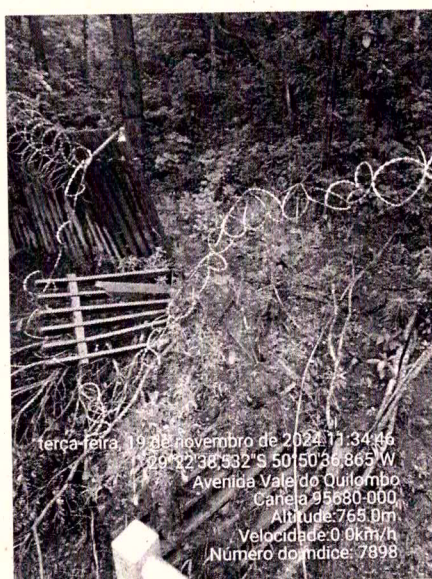
Figura 9: Movimentação de massa na área da ETE Reserva da Serra.

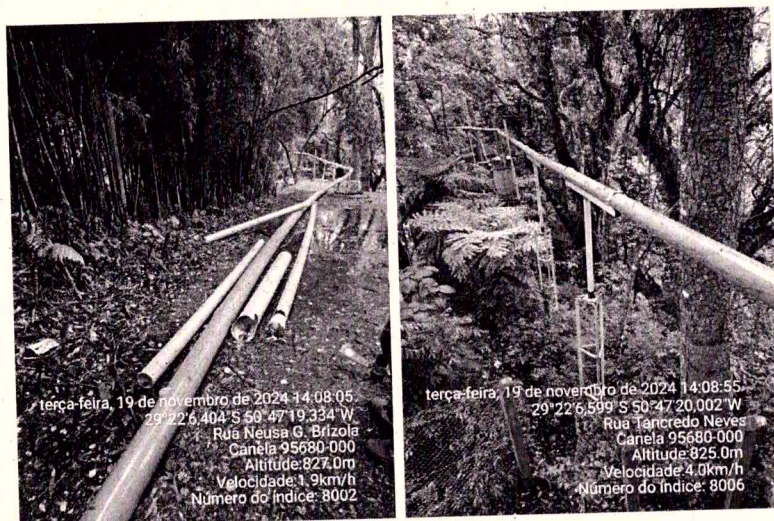
Figura 10: Alteração iniciada no TSC Chacrão I.

Conforme supramencionado, as alterações verificadas na área do TSC Chacrão I são oriundas do estudo de solução de tratamento de esgoto das áreas abrangidas pelos TSC. Constatou-

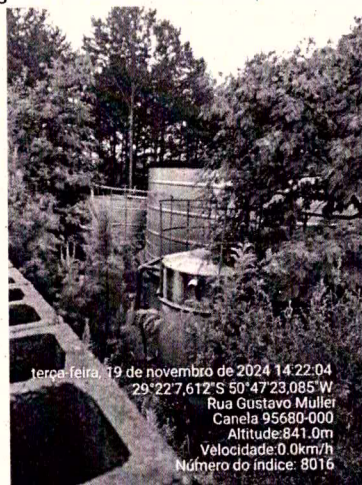
Nas proximidades dos TSC Chacrão I e II, e TSC Araci Corrêa está localizada a ETE Nova Chacrão. A unidade foi constatada como desativada na fiscalização regular ocorrida no ano de 2023, por força de decisão judicial. Para o ano de 2024, a unidade segue desativada. O projeto que esta sendo executado consiste tem como objetivo encaminhar o esgoto bruto coletado nas demais unidades diretamente a esta ETE. A figura 11 identifica a situação atual da ETE Nova Chacrão. Não foi possível obter acesso à unidade devido à impossibilidade de abrir o cadeado do portão. No entanto, foi possível realizar registro fotográfico da unidade, constatando a situação.

Figura 11: ETE Nova Chacrão desativada.

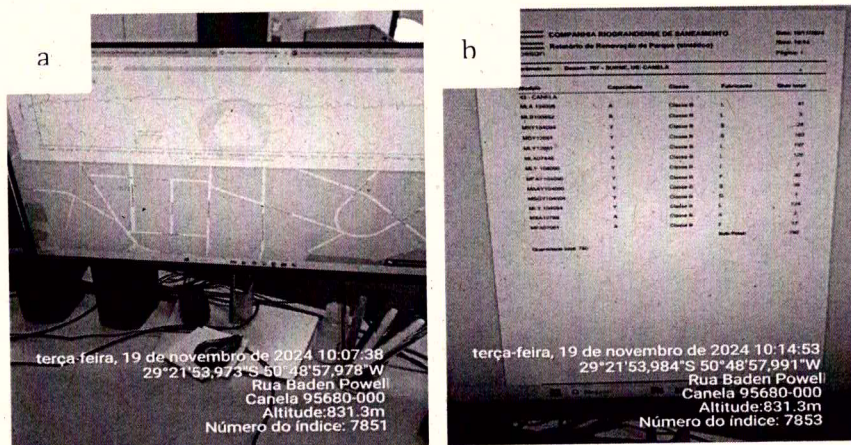
Figura 12: Monitoramento do SAA no local do atendimento comercial. a) Monitoramento de pressões na rede distribuição; b) relatório sintético de hidrômetros a substituir.

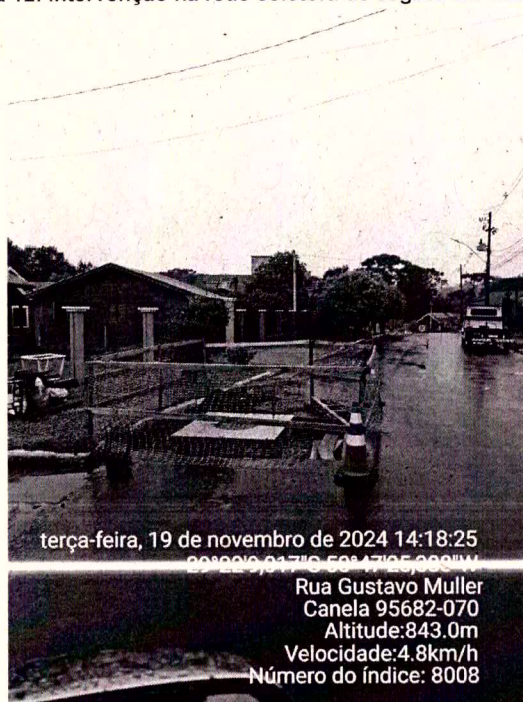
Figura 12: Intervenção na rede coletora de esgoto em Canela/RS.

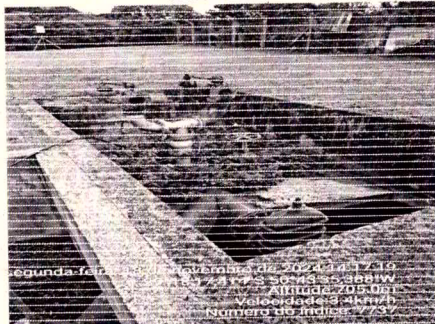
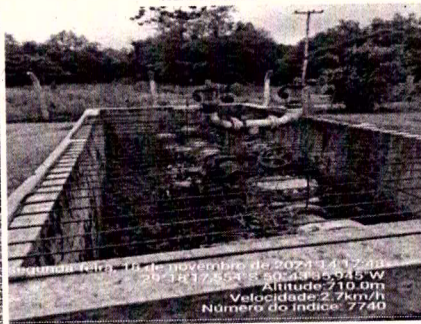
| NC | CÓDIGO DA NC | UNIDADE | CAPTAÇÃO SUPERFICIAL -Rio Santa Cruz |
|---|---|---|---|
| 2 | A1.14 | CONSTATAÇÃO | Presença de vegetação alta na caixa de manobra. |

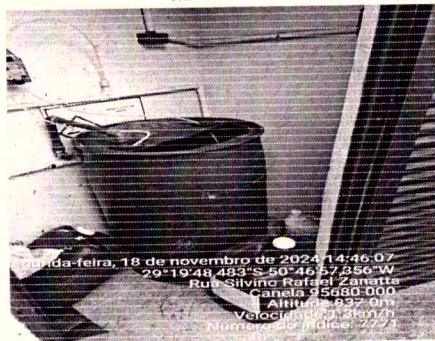
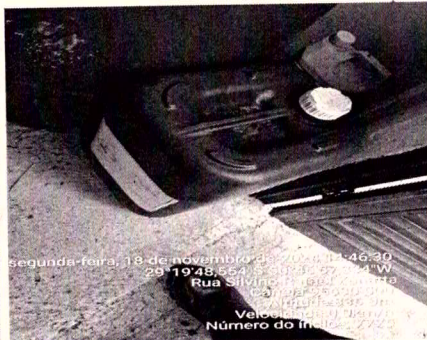
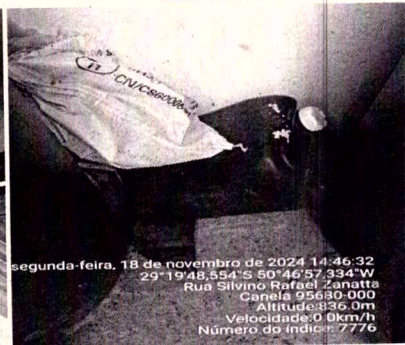
| NC | CÓDIGO DA NC | UNIDADE | CAPTAÇÃO SUBTERRÂNEA - Poço Jardim Das Fontes |
|---|---|---|---|
| 3 | A2.10 | CONSTATAÇÃO | Acúmulo de embalagens vazias de produtos químicos no local de tratamento. |

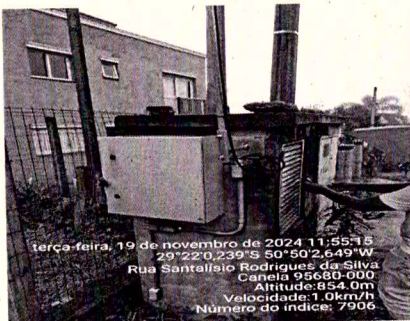
| NC | CÓDIGO DA NC | UNIDADE | ESTAÇÃO DE BOMBEAMENTO DE ÁGUA - EBAT-07 |
|---|---|---|---|
| 5 | A3.1 | CONSTATAÇÃO | Ausência de placa de identificação da unidade. |

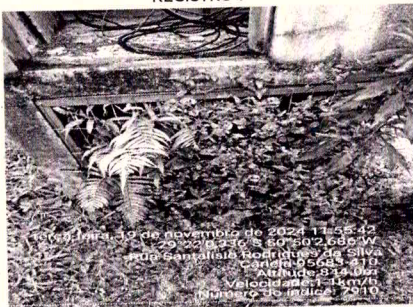
| NC | CÓDIGO DA NC | UNIDADE | ESTAÇÃO DE BOMBEAMENTO DE ÁGUA - EBAT-07 |
|---|---|---|---|
| 6 | A3.9 | CONSTATAÇÃO | Vegetação alta presente na unidade. |

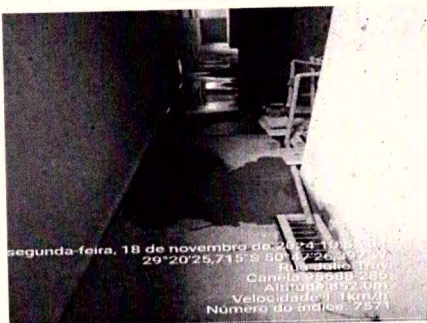
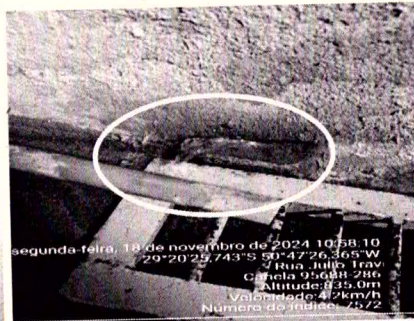
| NC | CÓDIGO DA NC | UNIDADE | ESTAÇÃO DE TRATAMENTO DE ÁGUA - ETA II |
|---|---|---|---|
| 8 | A4.13 | CONSTATAÇÃO | Infiltração aparente na parede da área de dosagem de produtos químicos localizada na ETA II. |

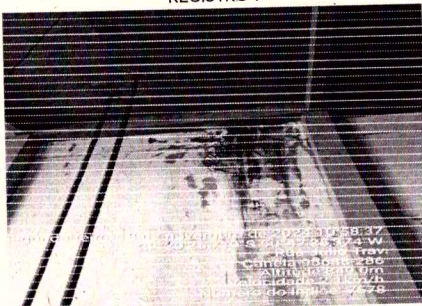
| NC | CÓDIGO DA NC | UNIDADE | ESTAÇÃO DE TRATAMENTO DE ÁGUA - ETA II |
|---|---|---|---|
| 9 | A4.17 | CONSTATAÇÃO | Vegetação incrustada na parede. |

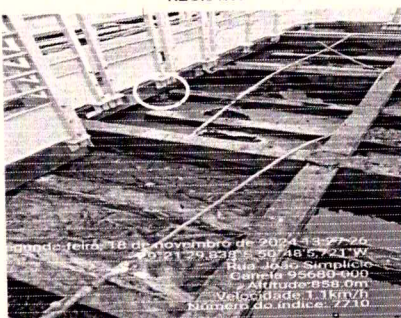
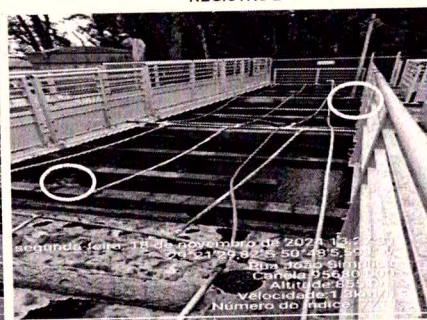
| NC | CÓDIGO DA NC | UNIDADE | ESTAÇÃO DE TRATAMENTO DE ÁGUA - ETA I |
|---|---|---|---|
| 21 | A4.17 | CONSTATAÇÃO | Presença de vegetação em diversos pontos do bloco hidráulico. |

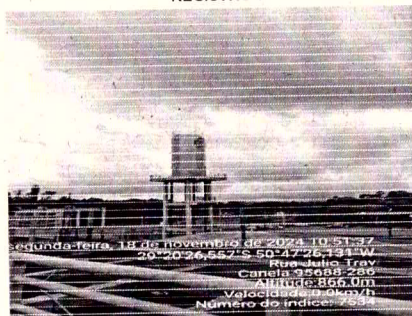
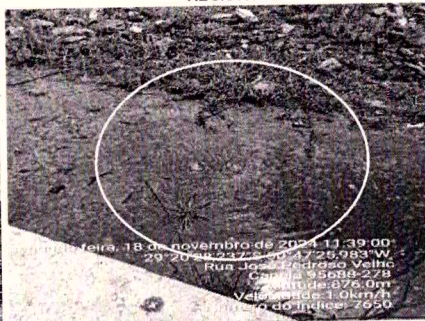
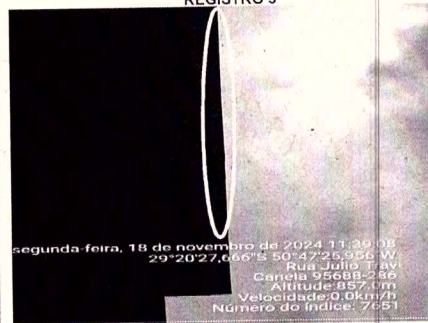
| NC | CÓDIGO DA NC | UNIDADE | RESERVATÓRIO - R-14 - elevado - inox - ETA II |
|---|---|---|---|
| 37 | A5.7 | CONSTATAÇÃO | Vazamento de água no reservatório. |

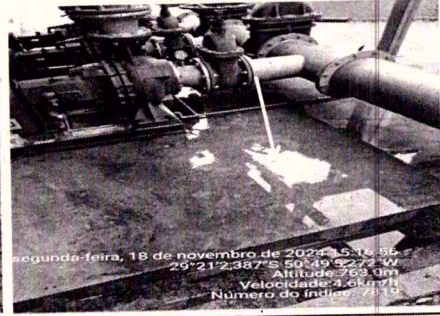
| NC | CÓDIGO DA NC | UNIDADE | ESTAÇÃO DE TRATAMENTO DE ESGOTO - ETE Santa Terezinha |
|---|---|---|---|
| 46 | E2.13 | CONSTATAÇÃO | Vazamento aparente em uma bomba de recalque. |

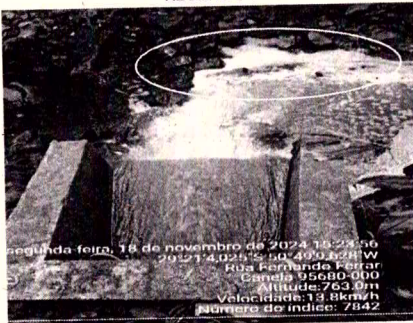
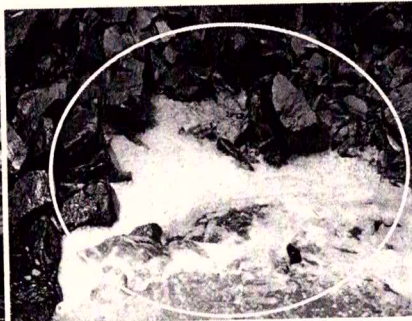
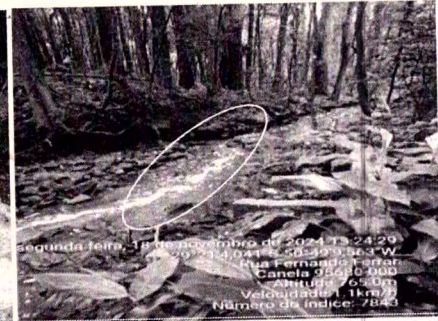
| NC | CÓDIGO DA NC | UNIDADE | ESTAÇÃO DE TRATAMENTO DE ESGOTO - ETE Santa Terezinha |
|---|---|---|---|
| 47 | E2.27 | CONSTATAÇÃO | Presença de espuma no ponto de lançamento do efluente tratado no corpo hídrico receptor. |

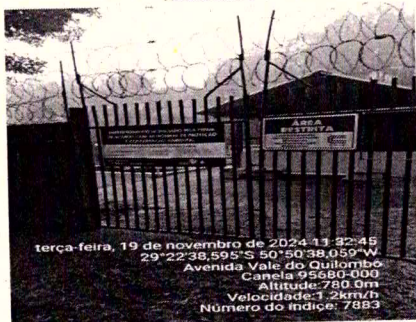
| NC | CÓDIGO DA NC | UNIDADE | ESTAÇÃO DE TRATAMENTO DE ESGOTO - ETE Reserva da Serra |
|---|---|---|---|
| 48 | E2.3 | CONSTATAÇÃO | A unidade não possui placa de identificação. |

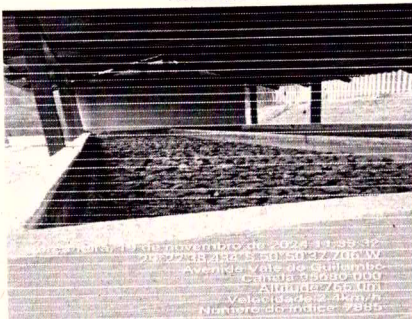
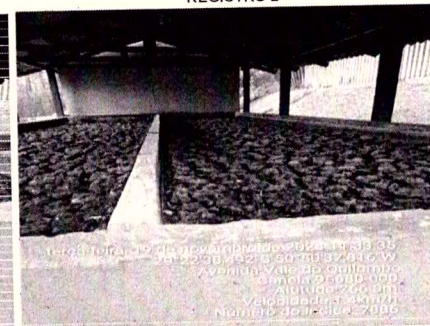
| NC | CÓDIGO DA NC | UNIDADE | ESTAÇÃO DE TRATAMENTO DE ESGOTO - ETE Reserva da Serra |
|---|---|---|---|
| 50 | E2.8 | CONSTATAÇÃO | Excesso de lodo no leito de secagem. |
