## REGULAÇÃO RELATÓRIO TÉCNICO DE FISCALIZAÇÃO N. 1762/2024 – RTF

Fiscalização nos Sistema de  
Abastecimento de Água e Sistema de  
Esgotamento Sanitário de Canela/RS.

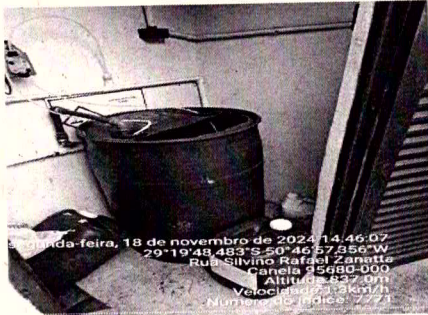
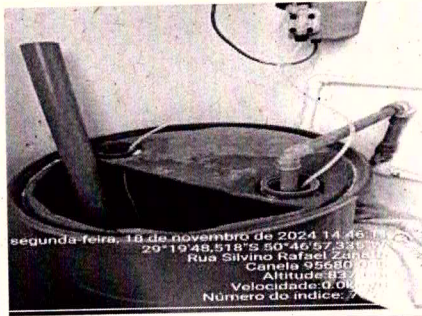
| NC | CÓDIGO DA NC | UNIDADE | CAPTAÇÃO SUBTERRÂNEA - Poço Jardim Das Fontes |
|---|---|---|---|
| 4 | A2.22 | CONSTATAÇÃO | A tampa das tinas estão abertas, não protegendo as soluções de tratamento contra entrada de agentes externos. |
| GRUPO | PRAZO | NÃO CONFORMIDADE | Falta de conservação e manutenção preventiva de unidade. |

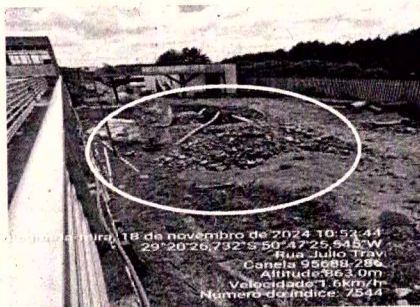
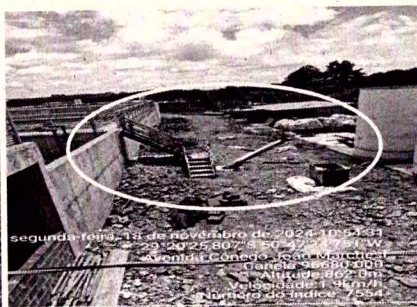
| NC | CÓDIGO DA NC | UNIDADE | ESTAÇÃO DE TRATAMENTO DE ÁGUA - ETA II |
|---|---|---|---|
| 2 | 90 dias | OBSERVAÇÃO | Obra parada de expansão da unidade. |

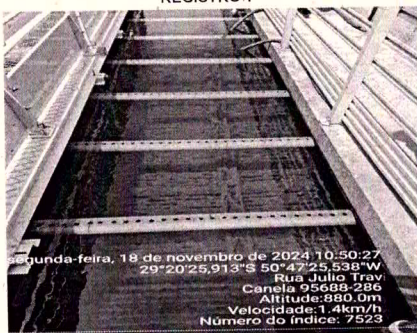
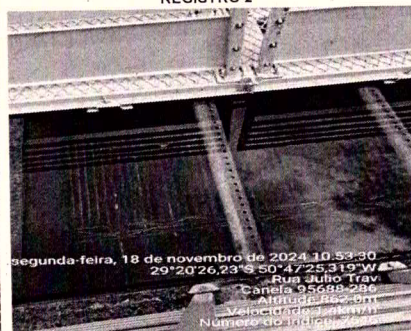
| NC | CÓDIGO DA NC | UNIDADE | ESTAÇÃO DE TRATAMENTO DE ÁGUA - ETA II |
|---|---|---|---|
| 2 | 365 dias | OBSERVAÇÃO | Foi informado no momento da fiscalização o acionamento da ETA compacta da unidade para complementação de vazão de água tratada produzida na unidade. Obra parada de expansão da unidade. Nesse contexto, nota-se afogamento dos vertedores para atender demanda |

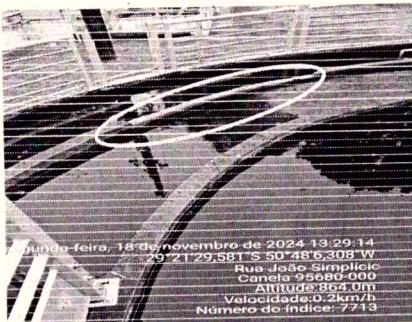
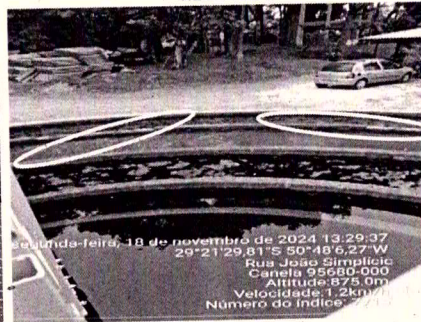
| NC | CÓDIGO DA NC | UNIDADE | ESTAÇÃO DE TRATAMENTO DE ÁGUA - ETA I |
|---|---|---|---|
| 20 | A4.17 | CONSTATAÇÃO | Estrutura danificada do bloco hidráulico. |

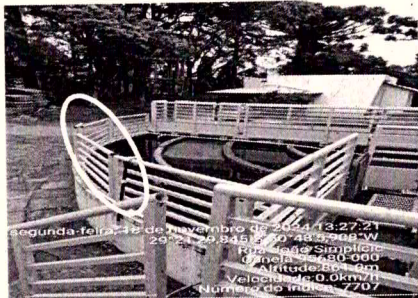
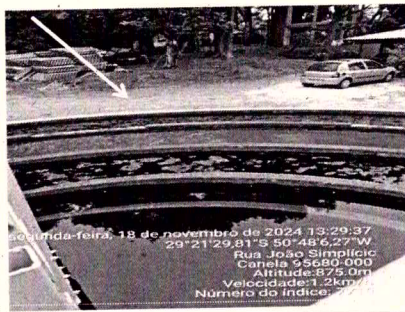
| NC | CÓDIGO DA NC | UNIDADE | ESTAÇÃO DE TRATAMENTO DE ÁGUA - ETA I |
|---|---|---|---|
| 21 | A4.17 | CONSTATAÇÃO | Presença de vegetação em diversos pontos do bloco hidráulico. |

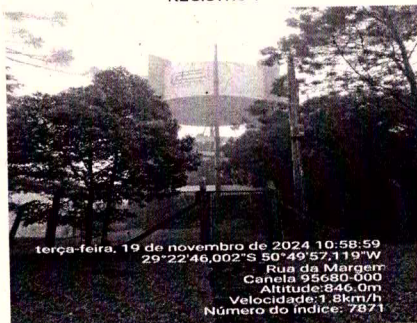
| NC | CÓDIGO DA NC | UNIDADE | RESERVATÓRIO - R-14 - elevado - inox - ETA II |
|---|---|---|---|
| 37 | A5.7 | CONSTATAÇÃO | Vazamento de água no reservatório. |

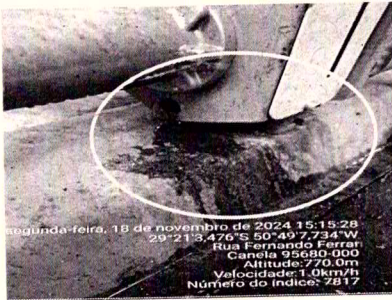
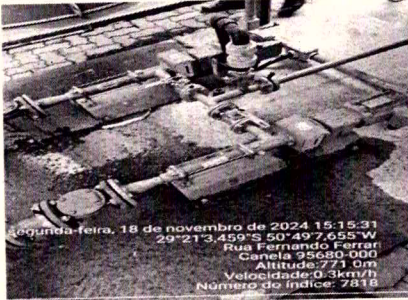
| NC | CÓDIGO DA NC | UNIDADE | ESTAÇÃO DE TRATAMENTO DE ESGOTO - ETE Santa Terezinha |
|---|---|---|---|
| 46 | E2.13 | CONSTATAÇÃO | Vazamento aparente em uma bomba de recalque. |

| Área | Código da NC | Condição | Conforme? | | | Observação |
|---|---|---|---|---|---|---|
| | E2.13 | Os equipamentos estão em condições de manutenção mecânica ou elétrica adequadas? | | x | | Vazamento na bomba |

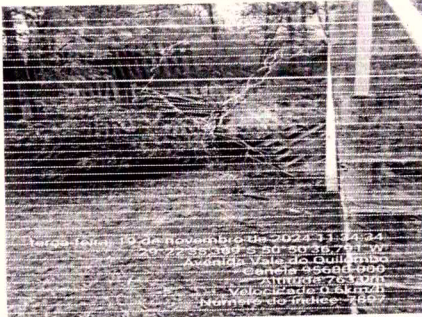
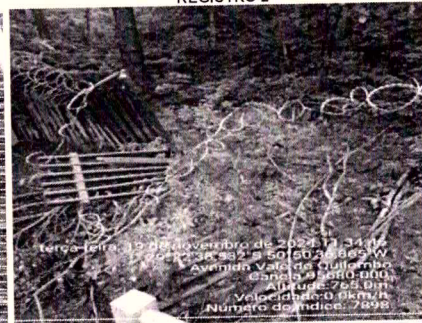
| NC | CÓDIGO DA NC | UNIDADE | ESTAÇÃO DE TRATAMENTO DE ESGOTO - ETE Reserva da Serra |
|---|---|---|---|
| 2 | 365 dias | OBSERVAÇÃO | Segundo informado no momento da fiscalização, movimentação de massa ocorrida nos eventos climáticos extremos de maio de 2024. |

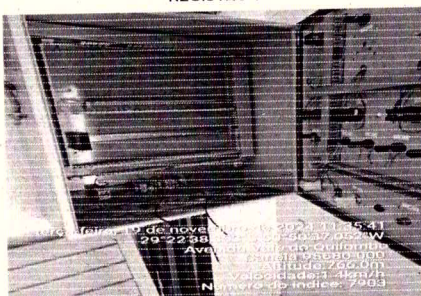
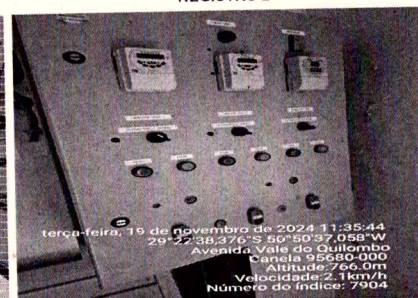
| NC | CÓDIGO DA NC | UNIDADE | ESTAÇÃO DE TRATAMENTO DE ESGOTO - ETE Reserva da Serra |
|---|---|---|---|
| 50 | E2.8 | CONSTATAÇÃO | Excesso de lodo no leito de secagem. |

| NC | CÓDIGO DA NC | UNIDADE | ESTAÇÃO DE TRATAMENTO DE ESGOTO - ETE Reserva da Serra |
|---|---|---|---|
| 2 | 180 dias | OBSERVAÇÃO | Unidade sem energia elétrica no momento da fiscalização. |

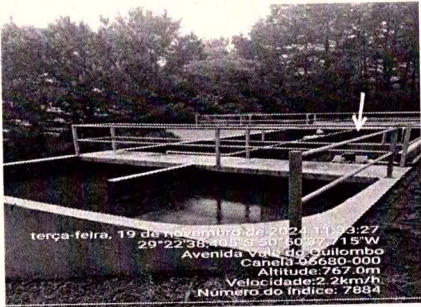
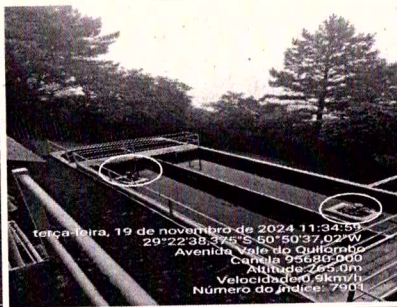
| NC | CÓDIGO DA NC | UNIDADE | ESTAÇÃO DE TRATAMENTO DE ESGOTO - ETE Reserva da Serra |
|---|---|---|---|
| 2 | 365 dias | OBSERVAÇÃO | Foi informado no momento da fiscalização que os mesmos operam mediante timer. |
